Tecnologia em Engenharia Ltda Rua Mamoré, 26. São Francisco. Curitiba – Paraná. CEP 80.510-160 Fone/Fax: (41) 3338 8952 e-mail: atendimento@dahertec.com.br	RELATÓRIO TÉCNICO	Documento n.º: DATEC RT – 059/2006
	Data de Emissão: 19/09/2006	Página: 1 de 6

2 – Referência: **Avaliação de Triângulos pac® para lajes confeccionadas com telas soldas**

Segundo informado pelo interessado o produto Triângulo pac® é confeccionado para utilização como apoio de telas soldadas em lajes de pisos industriais. O objetivo da análise é a avaliação do triângulo pac®, inserido na massa do concreto, de forma a verificar o seu efeito na resistência ao esforço de tração na flexão do conjunto.

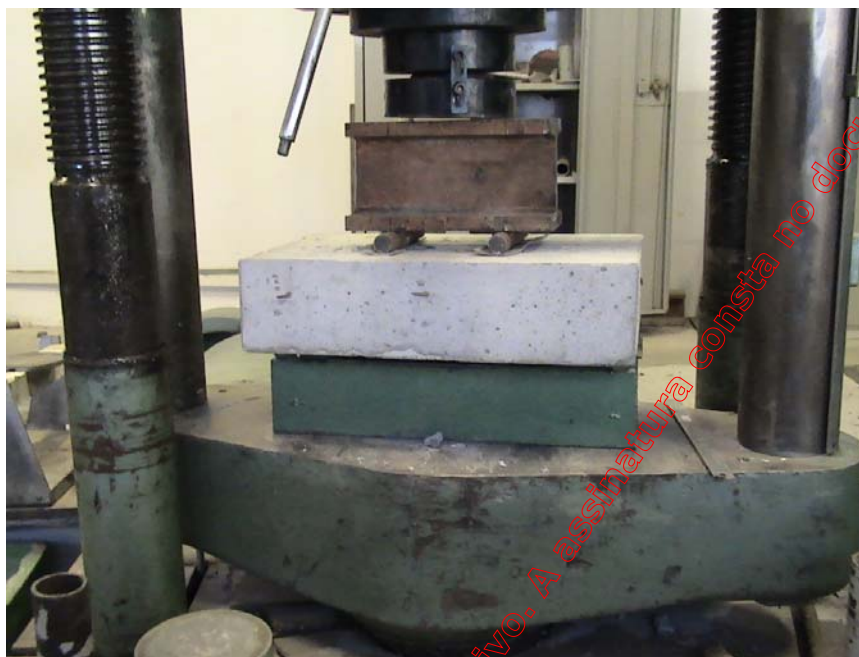
Foto 01 – Detalhe do prisma 421.01-2006 (sem triângulo pac®) no início do ensaio de flexão

Id. CP	Data do ensaio	Idade (dias)	Dimensões em mm				Carga de Ruptura (N)	f _{CTM} (MPa)	Posição da ruptura
			Comp. Comp.	Largura	Altura	Útil			
421.01-2006	11/09/2006	63	498	448	298	128	42169	3,9	terço médio
421.02-2006	11/09/2006	63	499	449	299	129	45111	4,1	terço médio
421.03-2006	11/09/2006	63	498	448	297	128	33343	3,1	terço médio
421.04-2006	11/09/2006	63	499	449	300	129	40207	3,6	terço médio
421.05-2006	11/09/2006	63	500	450	298	130	34323	3,1	terço médio
421.06-2006	11/09/2006	63	498	448	298	128	50995	4,7	terço médio

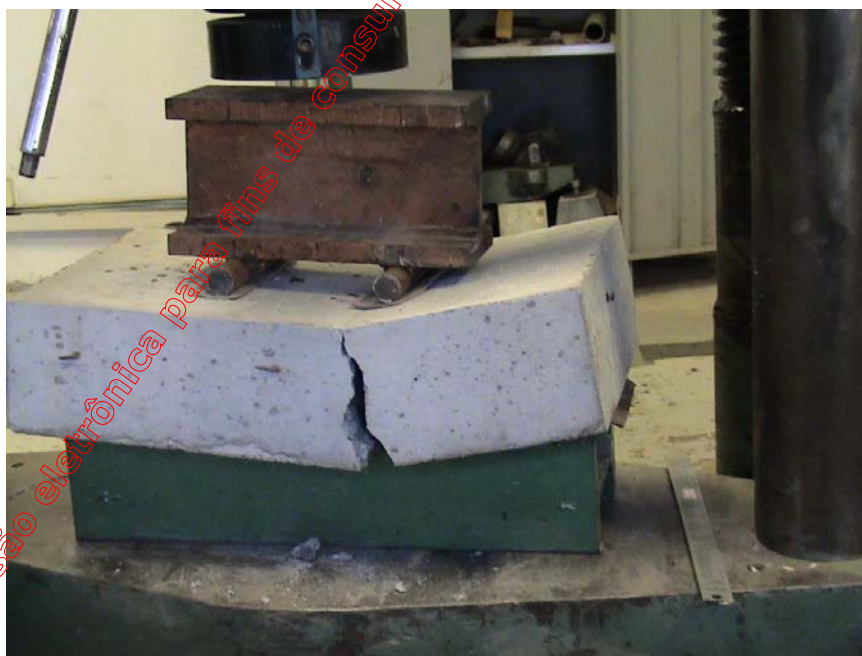
Foto 02 – Detalhe do prisma 421.01-2006 (sem triângulo pac®) no momento da ruptura ao esforço de flexão

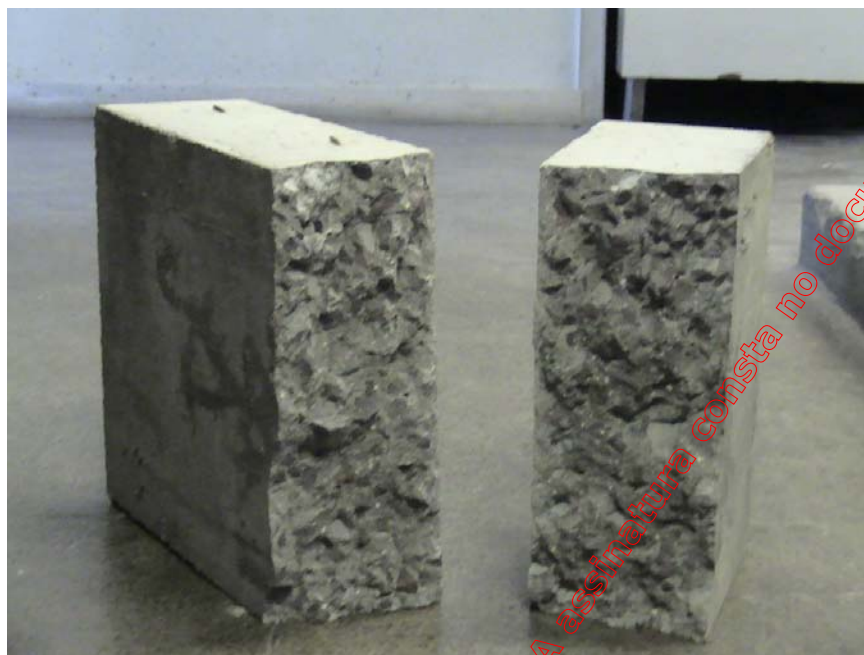
Foto 03 – Detalhe da seção transversal do prisma 421.01-2006 (sem triângulo pac®) após a ruptura ao esforço de flexão

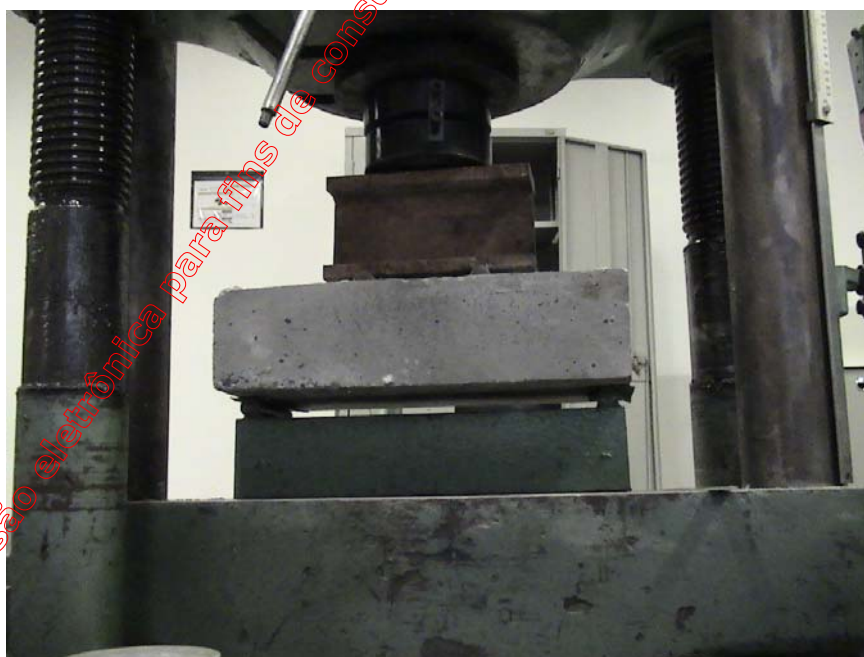
Foto 04 – Detalhe do prisma 421.05-2006 (com dois triângulos pac®) no início do ensaio de flexão

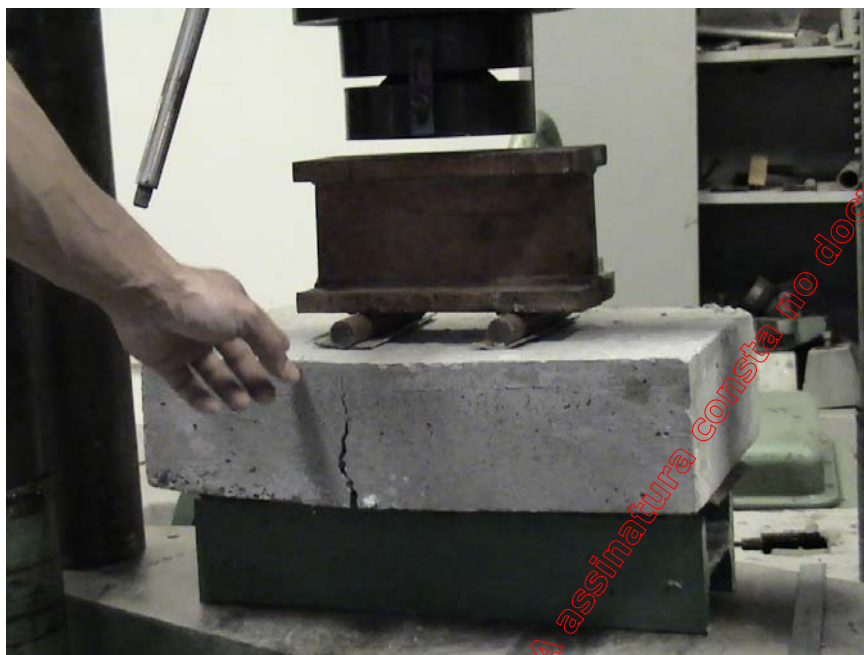
Foto 05 – Detalhe do prisma 421.05-2006 (com dois triângulos pac®) logo após a ruptura ao esforço de flexão

Com o presente estudo podemos concluir que os prismas empregando um triângulo pac® aleatoriamente posicionado internamente, ocorreu uma perda de resistência potencial à tração na flexão de aproximadamente 7,7%, em comparação aos prismas sem a inserção de triângulos. Acreditamos que este fato tenha ocorrido por uma distribuição geométrica não simétrica, a qual gerou uma alteração dos centros geométricos e de gravidade da seção transversal do prisma, implicando em uma redistribuição de esforços assimétricos na seção. Já no caso dos prismas empregando dois triângulos pac® equidistanciados internamente, houve um acréscimo da resistência potencial à tração na flexão de aproximadamente 14,6%, em comparação aos prismas sem a inserção dos mesmos. Em todos os casos de prismas com a inserção de triângulos pac®, a ruptura ocorreu em seções que continham os mesmos, sem se notar a falha de aderência do concreto dos prismas aos triângulos pac®.

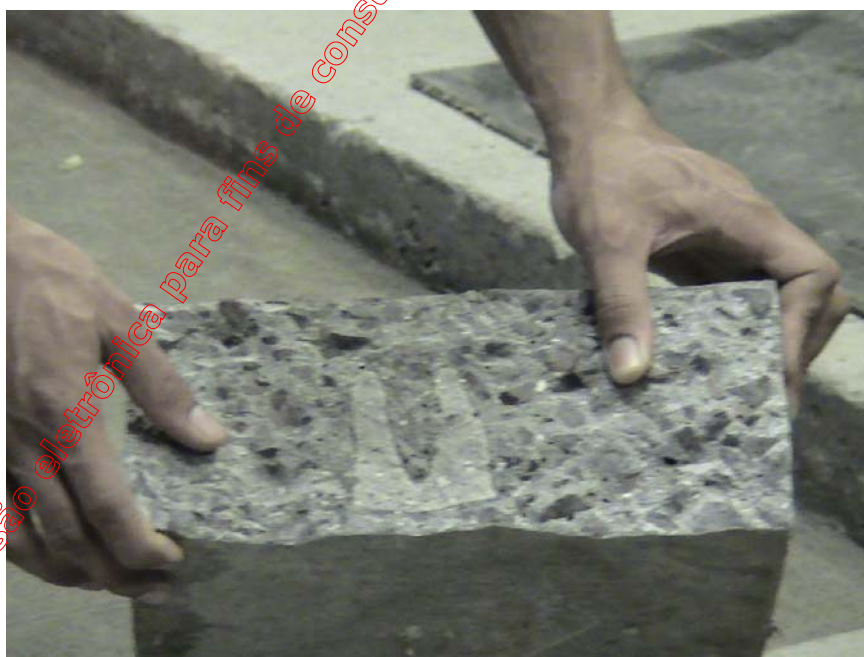
Foto 06 – Detalhe da seção transversal do prisma 421.05-2006 (com dois triângulos pac®) após a ruptura ao esforço de flexão

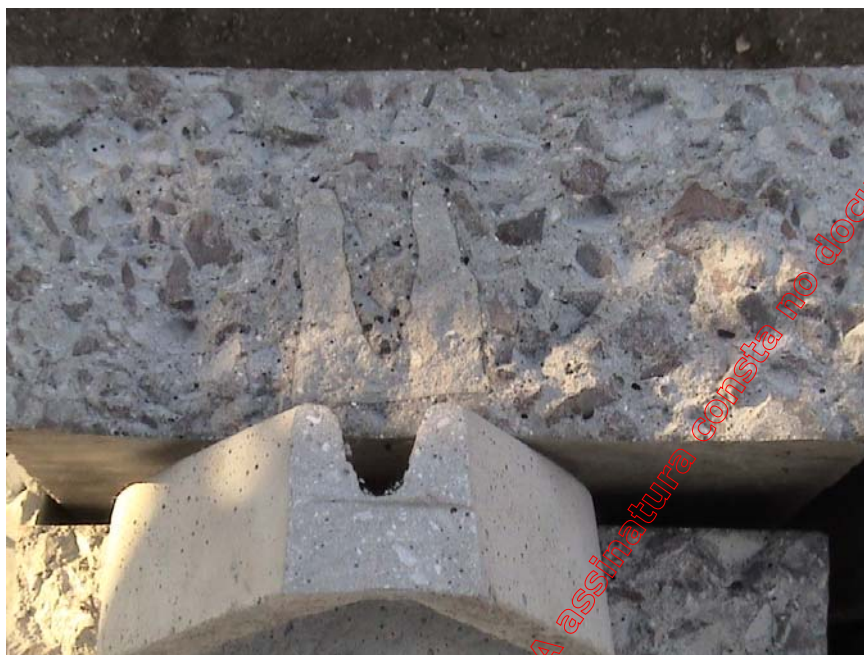
Foto 07 – Detalhe da seção transversal do prisma 421.05-2006 (com dois triângulos pac®) após a ruptura ao esforço de flexão e o detalhe da seção transversal de um triângulo pac® cisalhado por corte diamantado. Nota-se a perfeita aderência do concreto do prisma e do triângulo pac® inserido no mesmo.

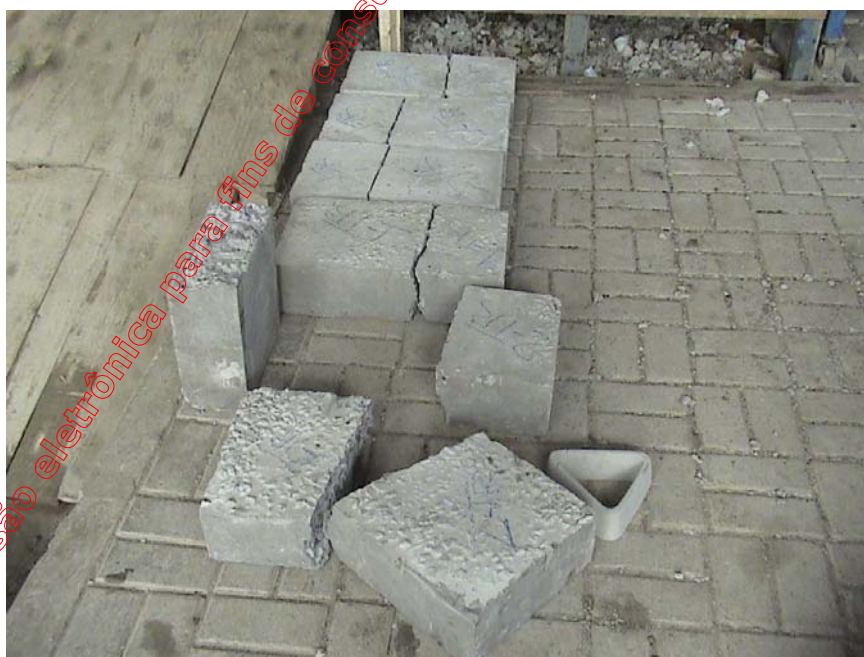
Foto 08 – Vista geral dos prismas avaliados ao esforço de tração na flexão após a execução dos ensaios e um modelo de triângulo pac® utilizado no estudo.
